М. Відейко, В. Рудь

## ОБСТЕЖЕННЯ ПАЛАЦОВОГО КОМПЛЕКСУ БІЛЯ с. МАЛА КЛІТИНКА НА ВІННИЧЧИНІ

У червні 2022 р. експедиція НДЛ археології Київського університету ім. Бориса Грінченка провела обстеження палацового комплексу, розташованого на околиці с. Мала Клітинка Вінницької обл. Метою експедиції було усебічне вивчення палацу, складання його планів, фіксація стану збереженості, вивчення прилеглої території. Слід було також хоча б приблизно встановити дату спорудження палацу, з'ясувати окремі етапи його розбудови та існування. Дослідження проводилися з ініціативи та за підтримки ректора університету В. Огнев'юка.

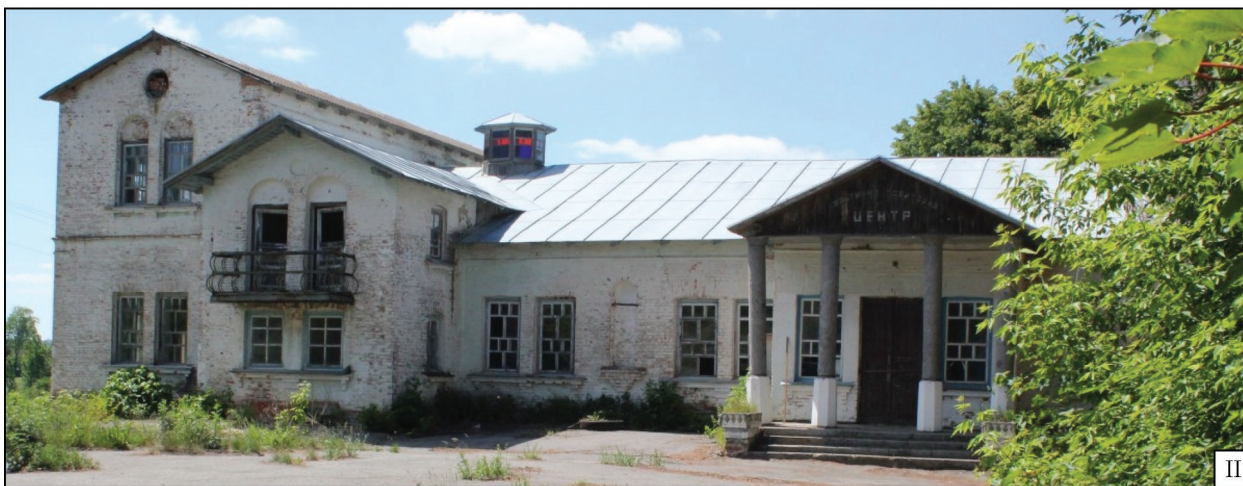
**Рис. 1.** Палацовий комплекс біля с. Мала Клітинка: I — план комплексу; II — фасад палацу, вигляд із заходу.  
**Умовні позначення:** 1 — палац; 2 — спальна стайня; 3 — баня; 4 — руїни котельні; 5 — столова; 6 — магазин; 7 — меморіал; 8 — липа; 9 — ворота

Маєток розташований на підвищенні, над ставком, на південь від с. Мала Клітинка. Територія має вигляд трикутника, обмеженого із заходу ґрунтовою дорогою та ставком, зі сходу — мощеною дорогою у напрямку с. Полічинці, з півдня — польовими угіддями. Комплекс маєтку (рис. 1: 1) нині складається

Початково було зведено одноповерхову споруду із двоповерховою прибудовою із південного боку. По довгій осі палац орієнтовано за лінією північ—південь (рис. 1). При цьому житлові кімнати господарів палацу виходили вікнами на захід, що робило умови проживання комфортними у літню спеку. Палац споруджений на гранітному цоколі (початкова споруда) з цегли (рис. 3: 6). Власник маєтку володів цегельнею у с. Швайківка (нині Житомирська обл.), звідки походить цегла з ініціалами W U — Walerian Uziemblo (рис. 3). Розміри цієї цегли, стандартизовані згідно з вимогами РІ, свідчать, що будівництво палацу мало місце не раніше 1847 р. Форми для цегли робили з дерева і клейма вирізали у кожній формі, завдяки чому маємо певне різноманіття розмірів літер та їх

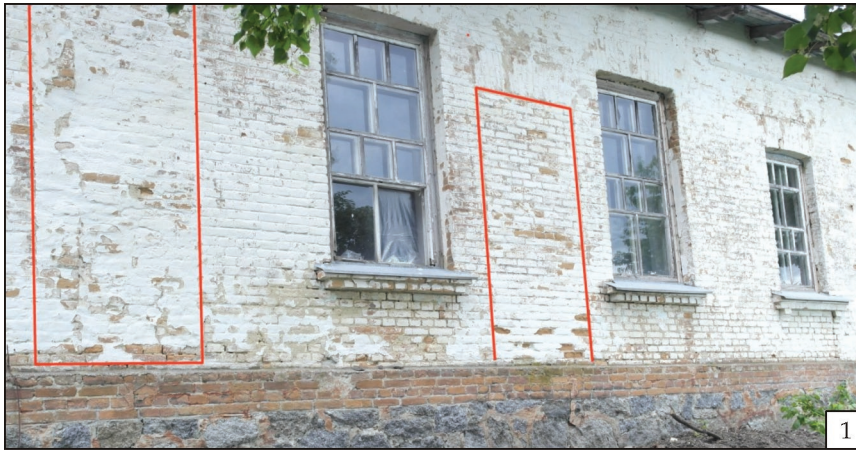
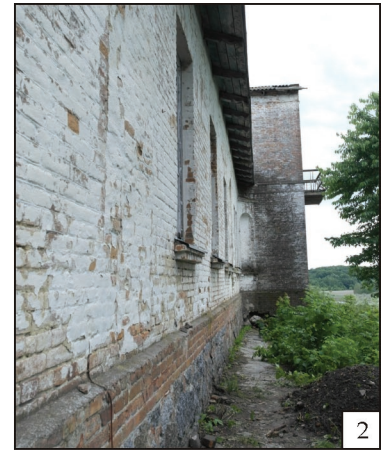
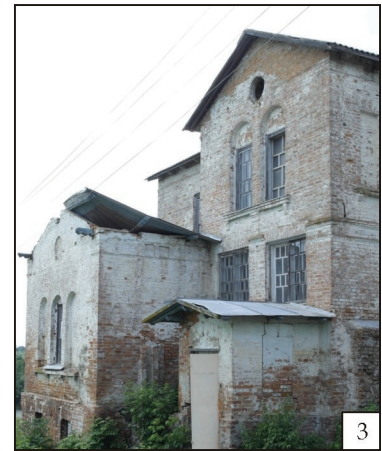
**Рис. 2.** Палац біля с. Мала Клітинка: 1 — вигляд східної стіни, кольором позначено замуровані двері; 2 — вигляд східної стіни та місця, де було прибудовано терасу; 3 — вигляд із півдня

Початкове планування одноповерхової частини палацу передбачало багато кімнат, щонайменше п'ять, а також велику залу для банкетів і танців. Вони були розташовані навколо коридору, який проходив посередині палацу вздовж лінії північ—південь. Крім того, із західного боку було прибудовано заасклену терасу із видом на сад і ставок, пізніше розібрану (рис. 2: 2). Її рештки виявлено розкопками навпроти західної стіни палацу. Збереглися сліди двох пізніше замурованих дверей, одна з них з коридора, друга з кімнати, які виходили на терасу (рис. 2: 1). У цьому місці на стіні відсутній цегляний карниз, що свідчить про прилягання даху до стіни палацу.

Палац було добудовано з півдня, імовірно, вже після 1861 р. (рис. 2: 3). При цьому було використано партію цегли з аналогічними клеймами. Яка відрізняється від попередньої за розмірами в середньому на 1 см. Ця ознака дозволяє чітко виокремлювати частини палацу, збудовані у різні роки. Тоді ж було зведено

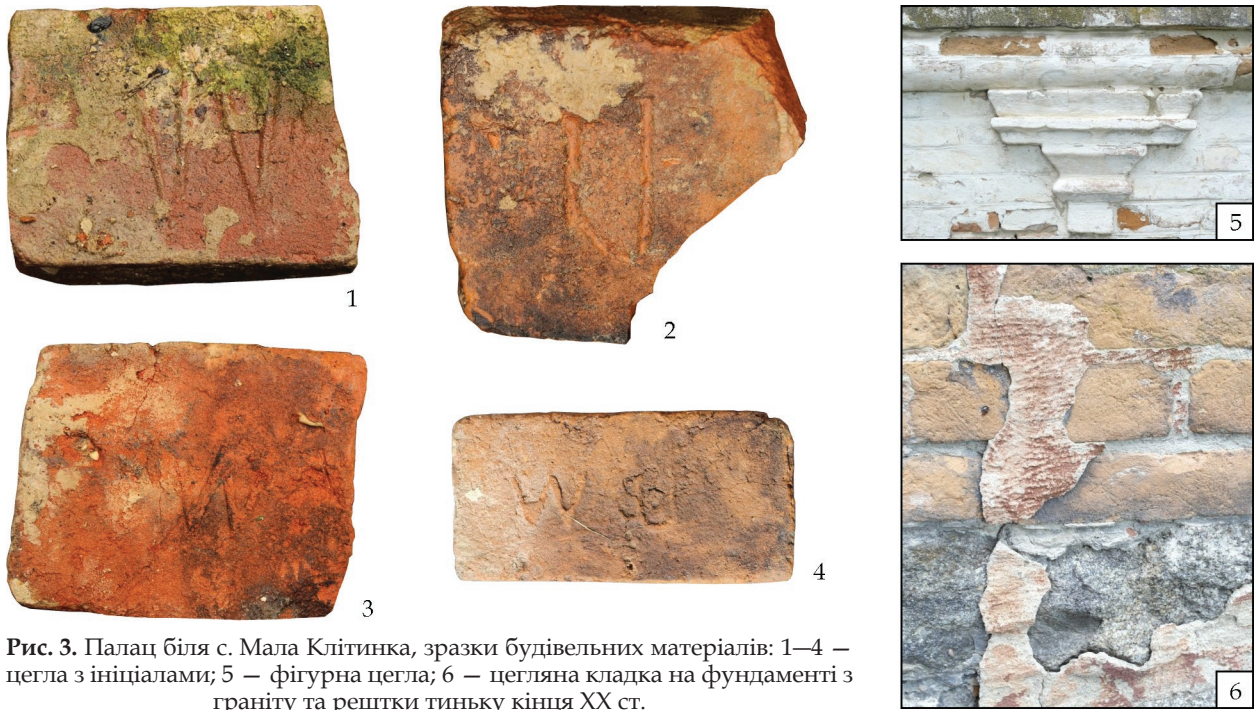
**Рис. 3.** Палац біля с. Мала Клітинка, зразки будівельних матеріалів: 1–4 — цегла з ініціалами; 5 — фігурна цегла; 6 — цегляна кладка на фундаменті з граніту та рештки тиньку кінця XX ст.

написання. Під час будівництва застосовували також фігурну цеглу для оформлення елементів фасаду (рис. 3: 5).

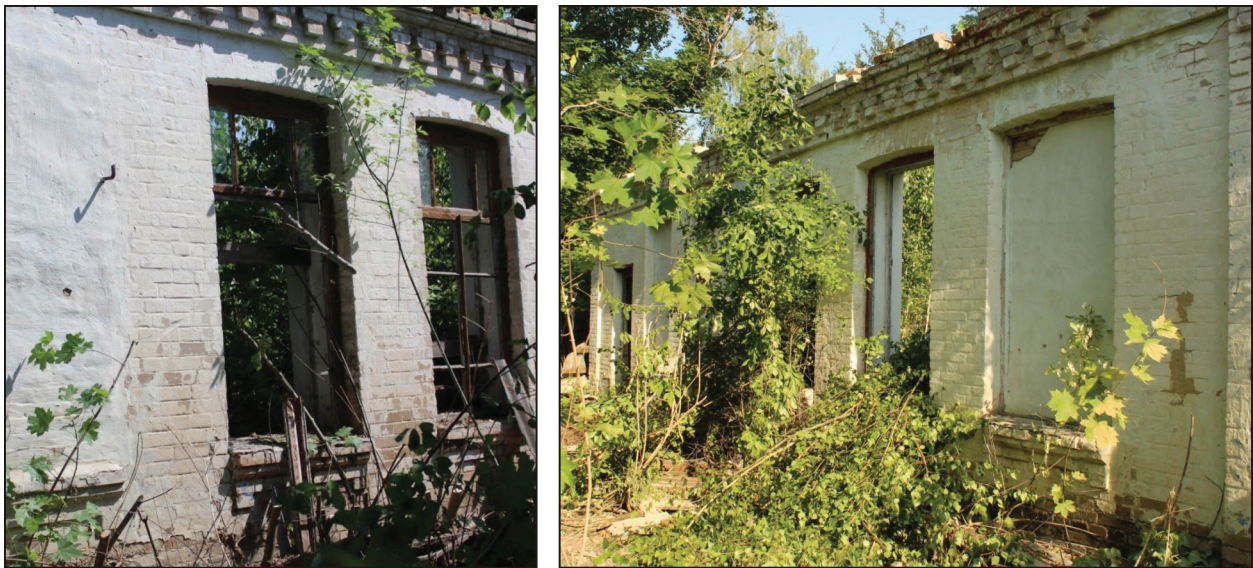
**Рис. 4.** Палацовий комплекс біля с. Мала Клітинка, фото зруйнованої стайні, вигляд з південного боку

Поруч з палацом збереглися рештки стайні (рис. 4). Будівля розташована на північний

схід від палацу, на віддалі до 30 м від його північно-східного кута. Імовірно, збудована сином першого власника палацу Владиславом Узембло. Споруда була одноповерховою цегляною будівлею, орієнтованою вздовж довгої осі схід—захід. Стайня була спалена. Пожежею повністю зруйнований дах та внутрішні перегородки, згоріли вікна; збереглися стіни.
